JAN-ERIK KRUSE

YACHT UNFÄLLE

PLATINO

PATENTHALSE AUF EINER 20-M-YACHT ZWISCHEN NEUSEELAND UND DEN FIDSCHI-INSELN ³

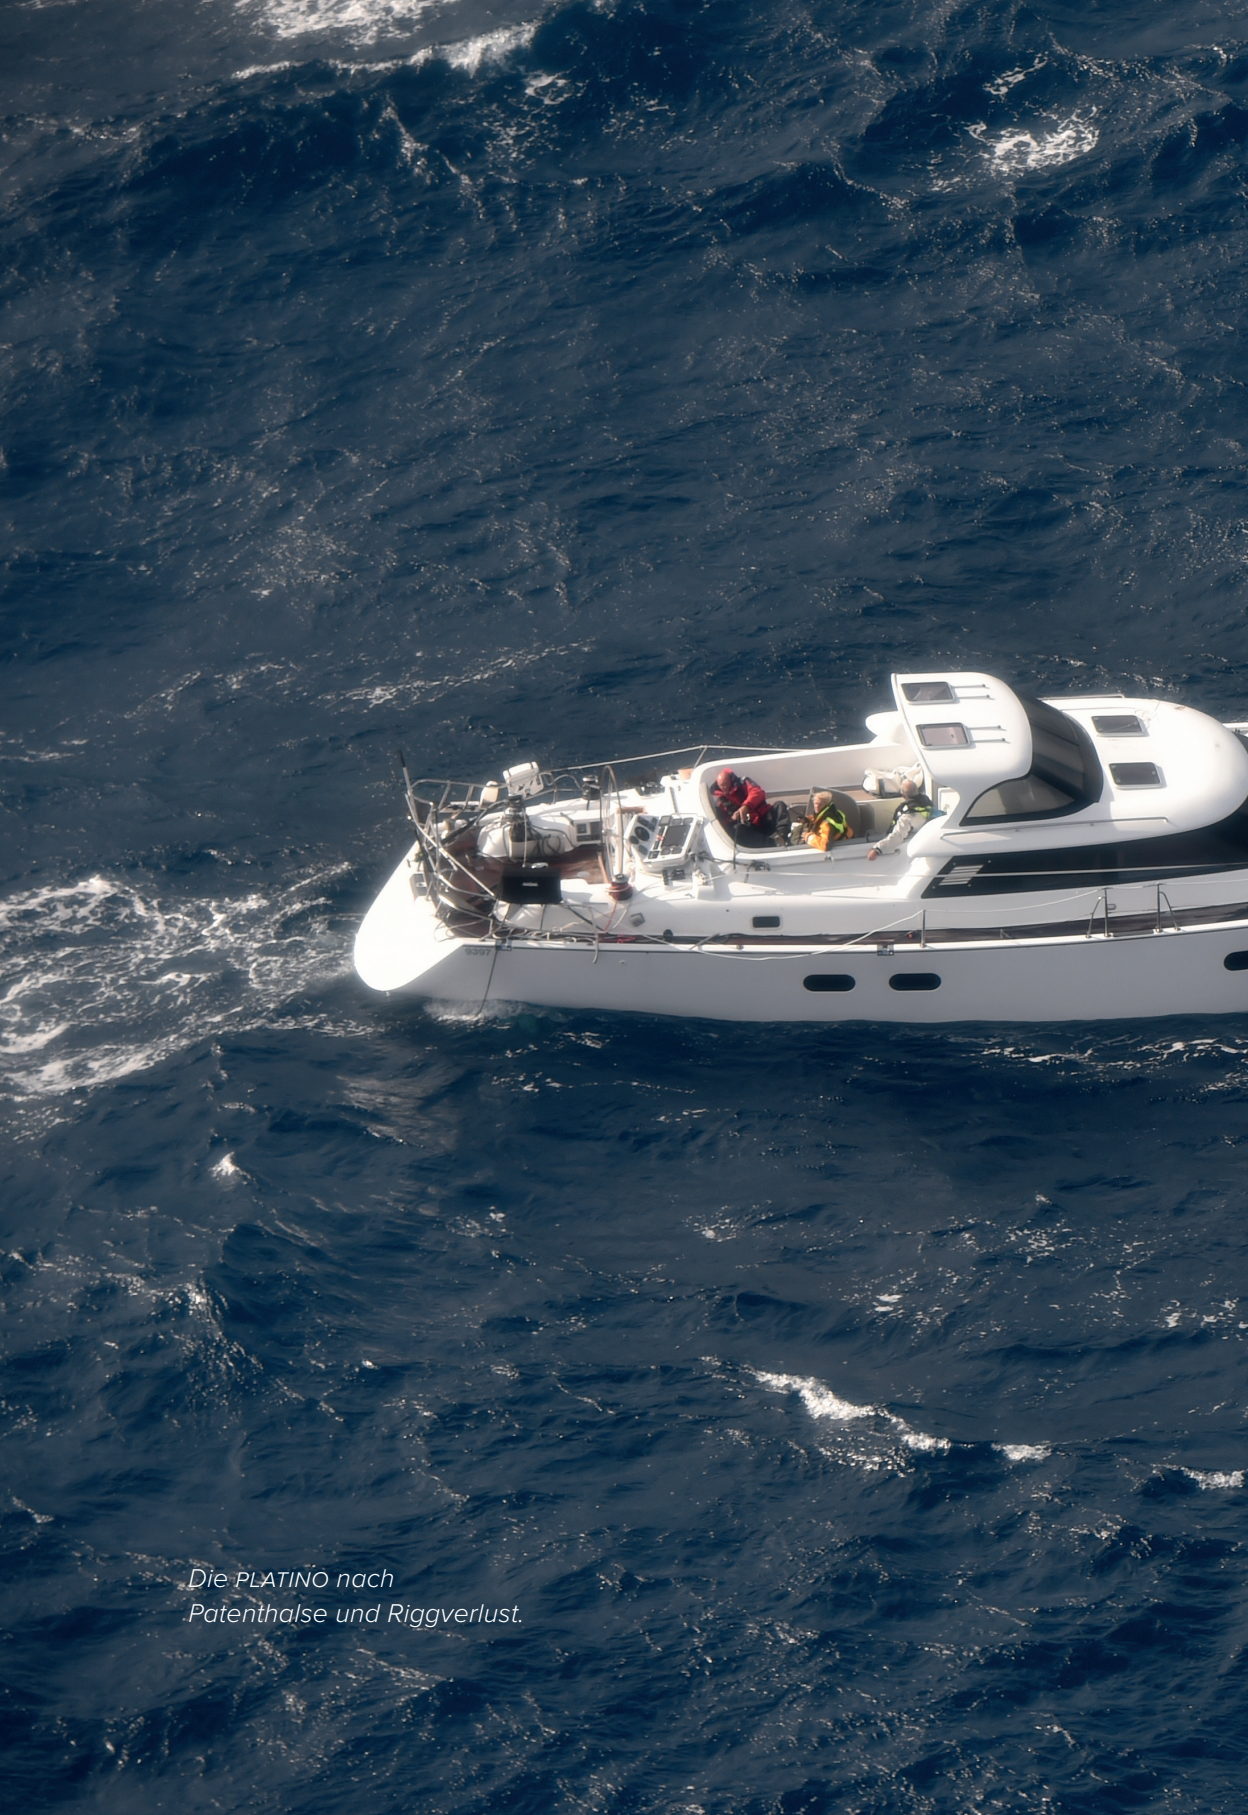
*Die PLATINÖ nach
Patenthalse und Riggverlust.*

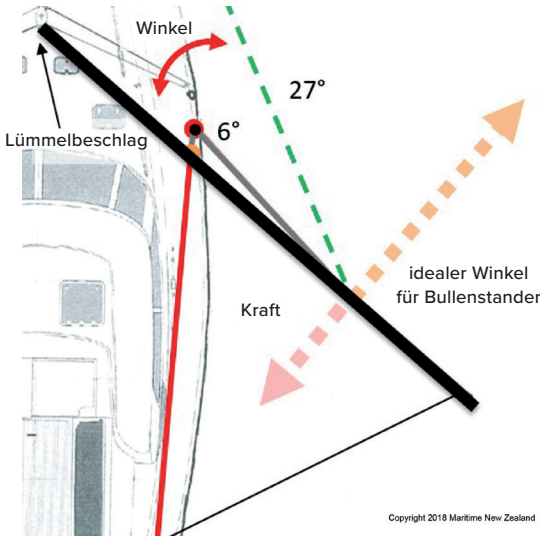
Der theoretisch beste Winkel für einen Bullenstander wäre der gelb-gestrichelte Pfeil. Der praktisch bestmögliche Winkel zum Großbaum wäre 27°, der von der Crew gewählte 6°.

und zieht dadurch die Verlängerungsleine durch den Snatch-Block bis zum Palstek, der nicht durch den Block durch passt, woraufhin das Püttingauge, an dem der Block befestigt ist, abschert. »An diesem Punkt hat der Bullenstander komplett versagt«, stellt der Untersuchungsbericht nüchtern fest. Der Schwingkreis des Baumes wird nur noch durch die Großschot begrenzt. Jetzt stellen Sie sich einmal vor, der Bullenstander würde rechtwinklig zum Großbaum gesetzt werden können. Dann entspräche die Kraft, die auf dem Bullenstander lastet, genau der Kraft, die der Baum bei backstehendem Groß auf den Bullenstander an dem Punkt, wo dieser befestigt ist, ausübt. Wenn der Winkel zwischen Bullenstander und Baum jedoch kleiner wird, dann erhöht sich durch die Hebelwirkung die Kraft, die auf den Bullenstander wirkt. Und was würden Sie beim Betrachten der Skizze schätzen: Um wievielfach größer im Vergleich zu einer (theoretischen) 90°-Konstruktion ist die Kraft, die auf den Bullenstander wirkt, im Fall der grün gestrichelten Konstruktion (bester Winkel)? Und um wie viel im Fall der auf der PLATINO gewählten Variante? Die Antwort: Im Fall grün-gestrichelt um den Faktor 2,37. Im Fall, wie auf der PLATINO gesetzt, um das sage und schreibe 11,5-Fache!

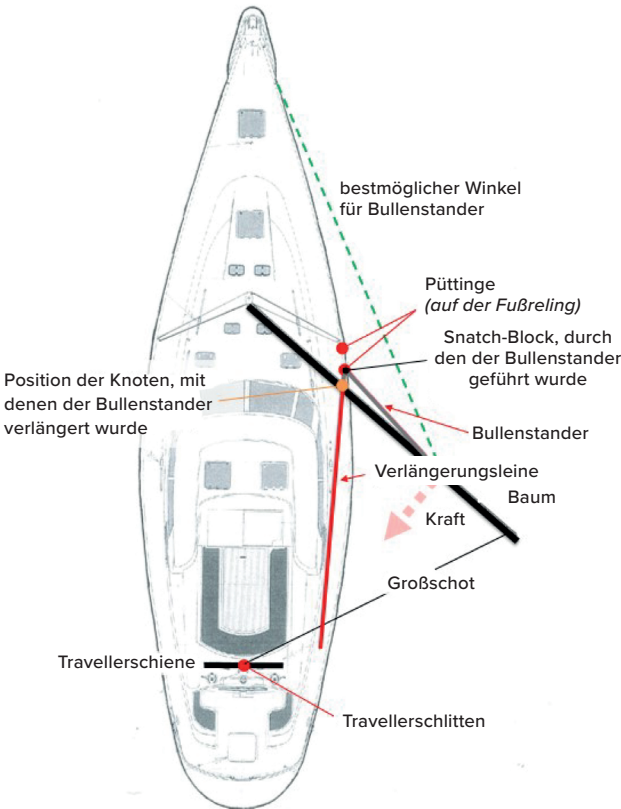
Decksplan der PLATINO

Zwischen dem vorderen Aufenthalts-Cockpit und dem hinteren Steuer-Cockpit ist der Großschottraveller angebracht. Der Großbaum wird mit einer Bullentalje, die nach achtern umgelenkt ist, gesichert. Die graue und rote Linie zeigen den Verlauf von Bullenstander und Verlängerung, wie sie vor dem Unfall gefahren wurden. Die grün-gestrichelte Linie zeigt die mögliche bessere Alternative zum Setzen des Bullenstanders.

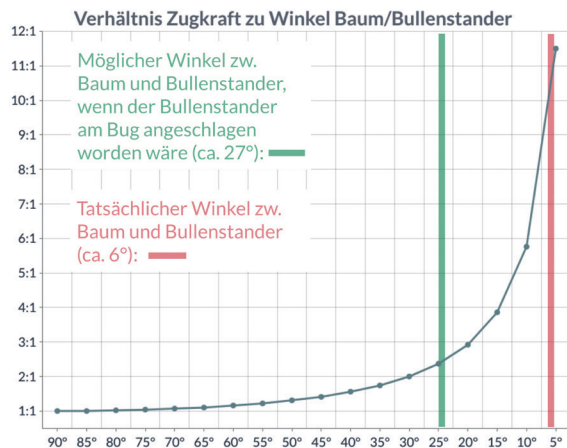
Relative Zunahme der Zugkraft in Abhängigkeit vom Winkel zwischen Bullenstander und Großbaum.

Die Erklärung dafür ist, dass die Kraft mit kleiner werdendem Winkel exponentiell zunimmt. Bis zu einem Winkel von 25° ist der Effekt noch minimal, aber darunter wirkt er sich so extrem aus, dass von solchen Winkelkonstruktionen nur abgeraten werden kann!

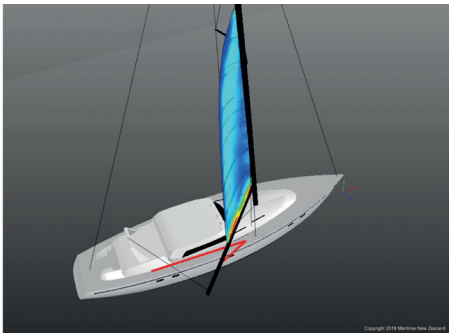
Fall A: Bullenstander hinter den Wanten gesetzt

Was das konkret in Zahlen bedeutet, ist ebenfalls berechnet worden. Unter der Annahme von zwei Reffs im Groß und 35-45 kt Windgeschwindigkeit ergibt sich eine statische¹¹ Belastung von 4,6–7 t für das Bullenstander-Arrangement der PLATINO. Die verwendete Leine hätte selbst im Neuzustand nur eine Bruchlast von maximal 4200 kg gehabt. Durch das Stecken eines Palsteks zur Verbindung mit der Verlängerungsleine muss mit einer weiteren Verringerung der Bruchlast um mindestens 40 % gerechnet werden, sodass angenommen werden kann, dass diese Leine allerspätestens bei einer Belastung von 2520 kg gebrochen wäre.

Die resultierende Kraft auf die Bullenstander-Varianten »wie gesetzt« (links) und »bestmöglich« (rechts) im Vergleich.
